## Prüfbericht Nr. PB 3.2/25-031-2

vom 4. August 2025

**Gegenstand:** Feuerwiderstandsprüfung an einer tragenden, raumab-  
schließenden und wärmedämmenden Wandkonstruktion mit  
mechanischem Widerstand in Holzrahmenbauweise mit ei-  
ner beidseitigen, symmetrischen Bekleidung / Beplankung  
nach DIN EN 1365-1:2013-08 und DIN EN 1363-2:1999-10  
bei einer einseitigen Brandbeanspruchung durch die Ein-  
heits-Temperaturzeitkurve gemäß DIN EN 1363-1:2020-05  
von der Wandseite A.

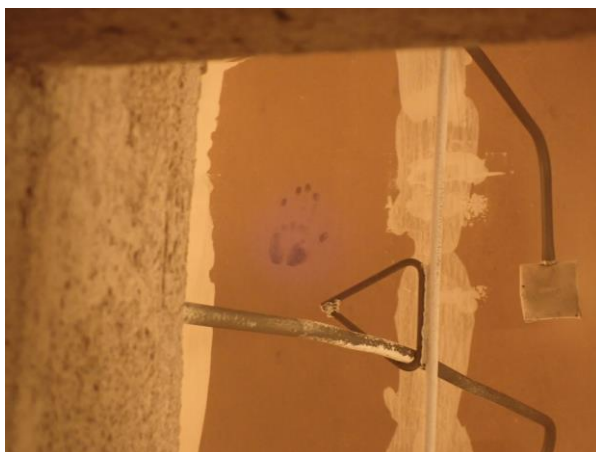
| Prüfzeit<br>[min:s] | Beobachtungen während der Prüfung | Beobach-<br>tungs-<br>seite <sup>1)</sup> |
|---|---|---|
| 01:45 | Probekörperoberfläche beginnt sich schwarz zu verfärben. | F |

**Bild A6.3:** Prüfminute 1 – Probekörperoberfläche beginnt sich schwarz zu verfärben.

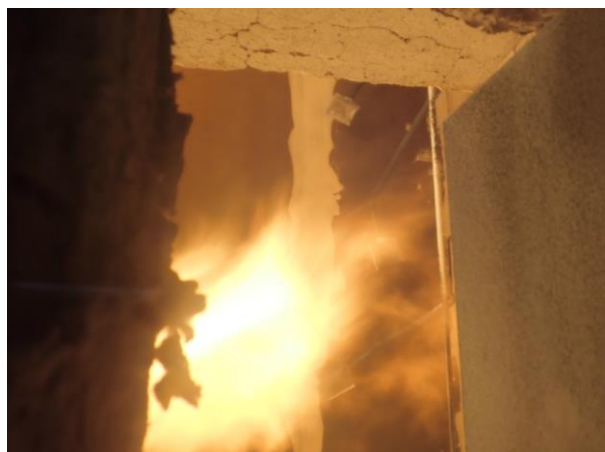
| Prüfzeit<br>[min:s] | Beobachtungen während der Prüfung | Beobach-<br>tungs-<br>seite <sup>1)</sup> |
|---|---|---|
| 02:45 | Plattenoberfläche ist vollständig schwarz verfärbt, Fugenspachtel beginnt sich schwarz zu verfärben. | F |

**Bild A6.4:** Prüfminute 2 – Plattenoberfläche ist vollständig schwarz verfärbt, Fugenspachtel beginnt sich schwarz zu verfärben.

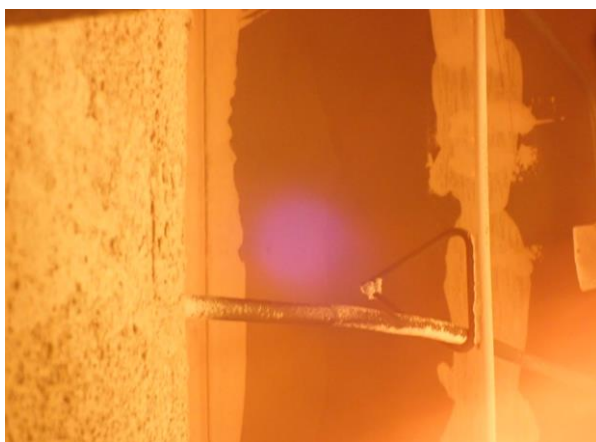
| Prüfzeit<br>[min:s] | Beobachtungen während der Prüfung | Beobach-<br>tungs-<br>seite <sup>1)</sup> |
|---|---|---|
| 04:45 | Die Papierschicht der Gipskartonplatten beginnt abzublattern. | F |

**Bild A6.5:** Prüfminute 4 – Die Papierschicht der Gipskartonplatten beginnt abzublättern.

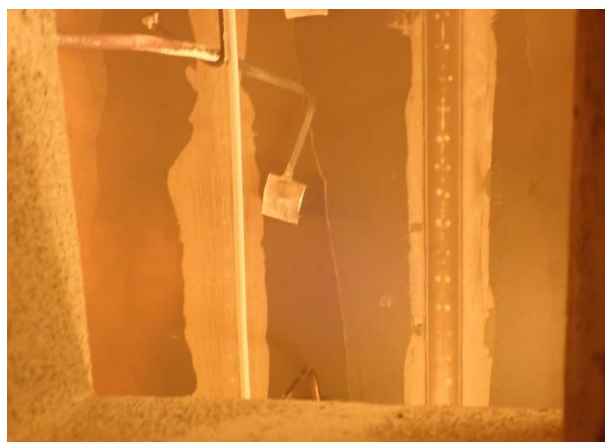
| Prüfzeit<br>[min:s] | Beobachtungen während der Prüfung | Beobach-<br>tungs-<br>seite <sup>1)</sup> |
|---|---|---|
| 07:15 | Die Gipskartonplatten sind vertikal eingerissen. | F |

**Bild A6.6:** Prüfminute 7 – Die Gipskartonplatten sind vertikal eingerissen.

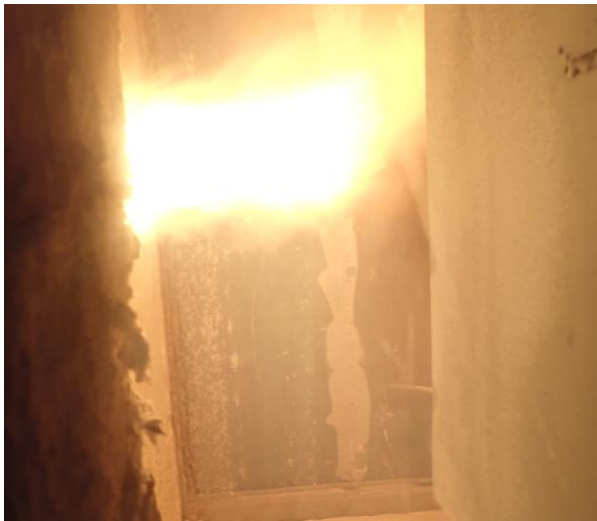
| Prüfzeit<br>[min:s] | Beobachtungen während der Prüfung | Beobach-<br>tungs-<br>seite <sup>1)</sup> |
|---|---|---|
| 09:15 | Der Fugenspachtel beginnt in den Randbereichen der Fugen abzublattern. | F |

**Bild A6.7:** Prüfminute 9 – Der Fugenspachtel beginnt in den Randbereichen der Fugen abzublattern.

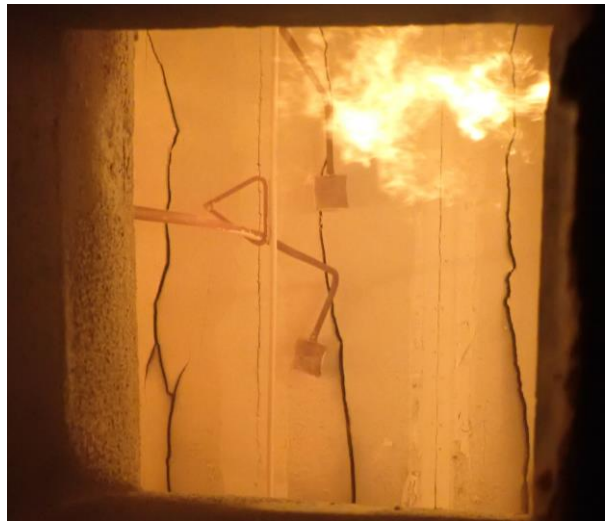
| Prüfzeit<br>[min:s] | Beobachtungen während der Prüfung | Beobach-<br>tungs-<br>seite <sup>1)</sup> |
|---|---|---|
| 24:00 | Gipskartonplatten sind vollständig weiß verfärbt, Vertikalrisse expandieren. | F |

**Bild A6.8:** Prüfminute 24 – Gipskartonplatten sind vollständig weiß verfärbt, Vertikalrisse expandieren.

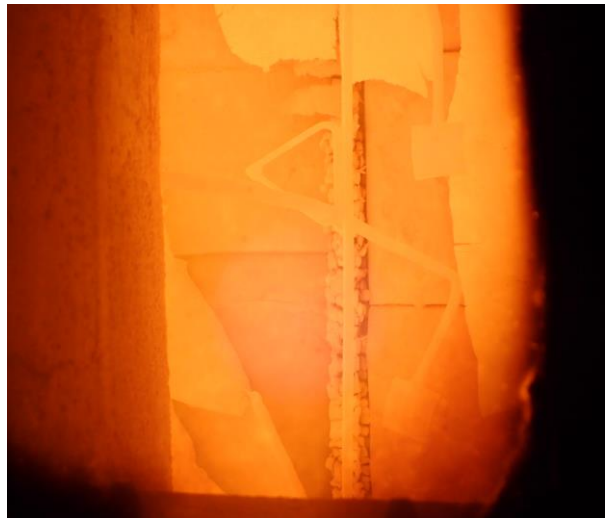
| Prüfzeit<br>[min:s] | Beobachtungen während der Prüfung | Beobach-<br>tungs-<br>seite <sup>1)</sup> |
|---|---|---|
| 74:00 | Sichtprüfung partiell wieder möglich, Gipsplatten fast vollständig abgefallen, Gefachdämmung ist sichtbar und partiell ausgefallen, Distanzhalter-Dämmung partiell ausgefallen. | F |

**Bild A6.10:** Prüfminute 74 – Sichtprüfung partiell wieder möglich, Gipsplatten fast vollständig abgefallen, Gefachdämmung ist sichtbar und partiell ausgefallen, Distanzhalter-Dämmung partiell ausgefallen.

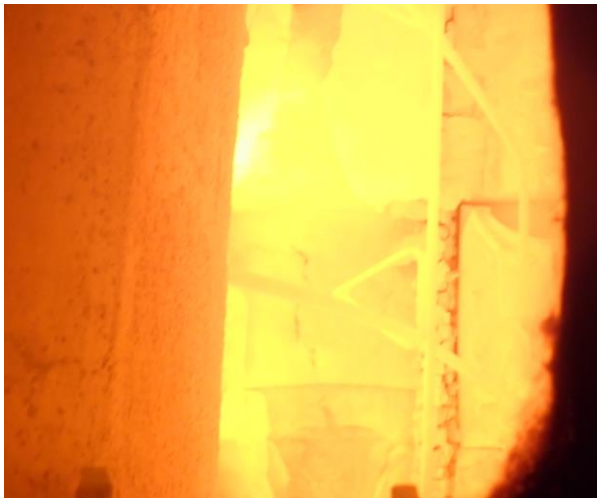
| Prüfzeit<br>[min:s] | Beobachtungen während der Prüfung | Beobach-<br>tungs-<br>seite <sup>1)</sup> |
|---|---|---|
| 80:45 | Die Gefachdämmung hinter der Distanzdämmung beginnt zu schmelzen. | F |

*Bild A6.11: Prüfminute 80 – Die Gefachdämmung hinter der Distanzdämmung beginnt zu schmelzen.*

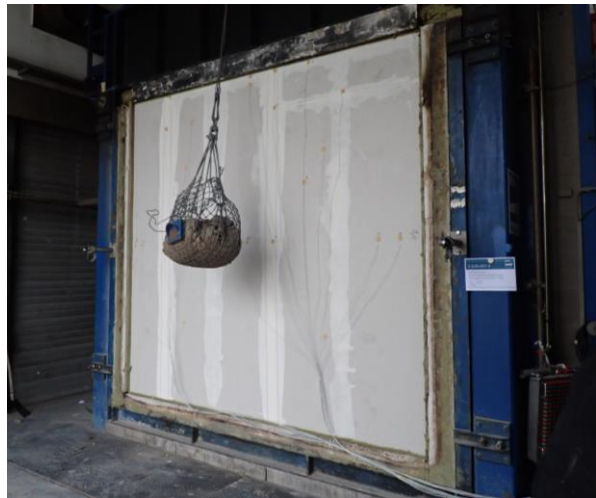
| Prüfzeit<br>[min:s] | Beobachtungen während der Prüfung | Beobach-<br>tungs-<br>seite <sup>1)</sup> |
|---|---|---|
| 92:15 | Erste Schlagprüfung, OF3 aufgrund der Schlagprüfung ausgefallen. | FA |

*Bild A6.12: Prüfminute 92 – Erste Schlagprüfung, OF3 aufgrund der Schlagprüfung ausgefallen.*

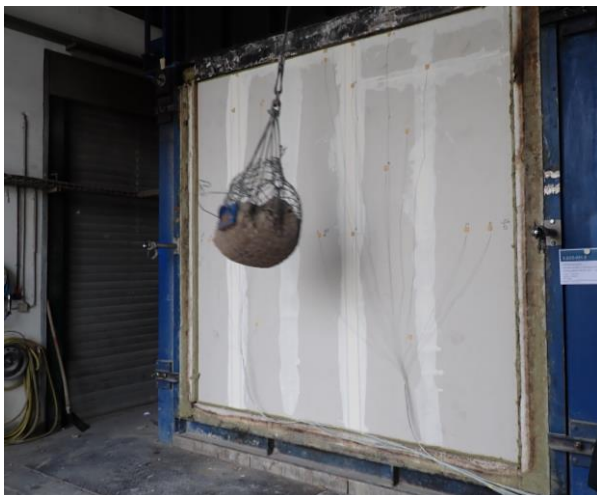
| Prüfzeit<br>[min:s] | Beobachtungen während der Prüfung | Beobach-<br>tungs-<br>seite <sup>1)</sup> |
|---|---|---|
| 92:45 | Zweite Schlagprüfung, Gipskartonplatten in der Probekörpermitte eingerissen, Mäßige Rauchentwicklung im Bereich der eingerissenen Gipskartonplatten. | FA |

*Bild A6.13: Prüfminute 92 – Zweite Schlagprüfung, Gipskartonplatten in der Probekörpermitte eingerissen, Mäßige Rauchentwicklung im Bereich der eingerissenen Gipskartonplatten.*

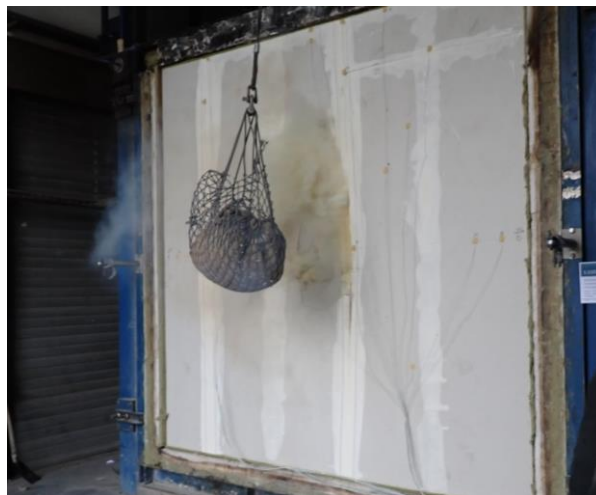
| Prüfzeit<br>[min:s] | Beobachtungen während der Prüfung | Beobach-<br>tungs-<br>seite <sup>1)</sup> |
|---|---|---|
| 94:00 | Dritte Schlagprüfung nach Lastreduzierung von 192 kN auf eine Klemmlast von 42 kN, starke Rauchentwicklung. | FA |

*Bild A6.14: Prüfminute 94 – Dritte Schlagprüfung nach Lastreduzierung von 192 kN auf eine Klemmlast von 42 kN, starke Rauchentwicklung.*

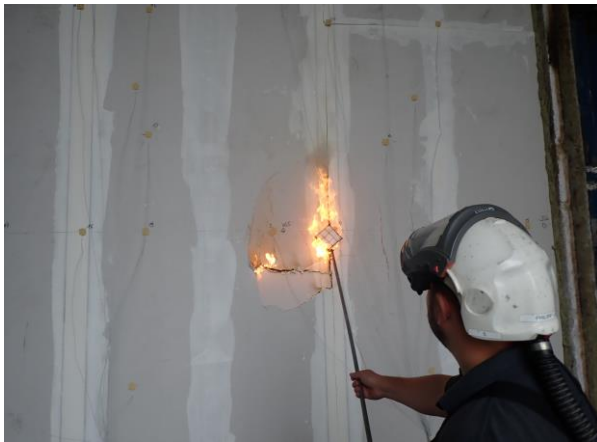
| Prüfzeit<br>[min:s] | Beobachtungen während der Prüfung | Beobach-<br>tungs-<br>seite <sup>1)</sup> |
|---|---|---|
| 94:50 | Anhaltende Flammenbildung, Raumabschlusskriterium nicht eingehalten, Ende der Feuerwiderstandsprüfung aufgrund Versagens des Raumabschlusses. | FA |

**Bild A6.15:** Prüfminute 94 – Anhaltende Flammenbildung, Raumabschlusskriterium nicht eingehalten, Ende der Feuerwiderstandsprüfung aufgrund Versagens des Raumabschlusses.

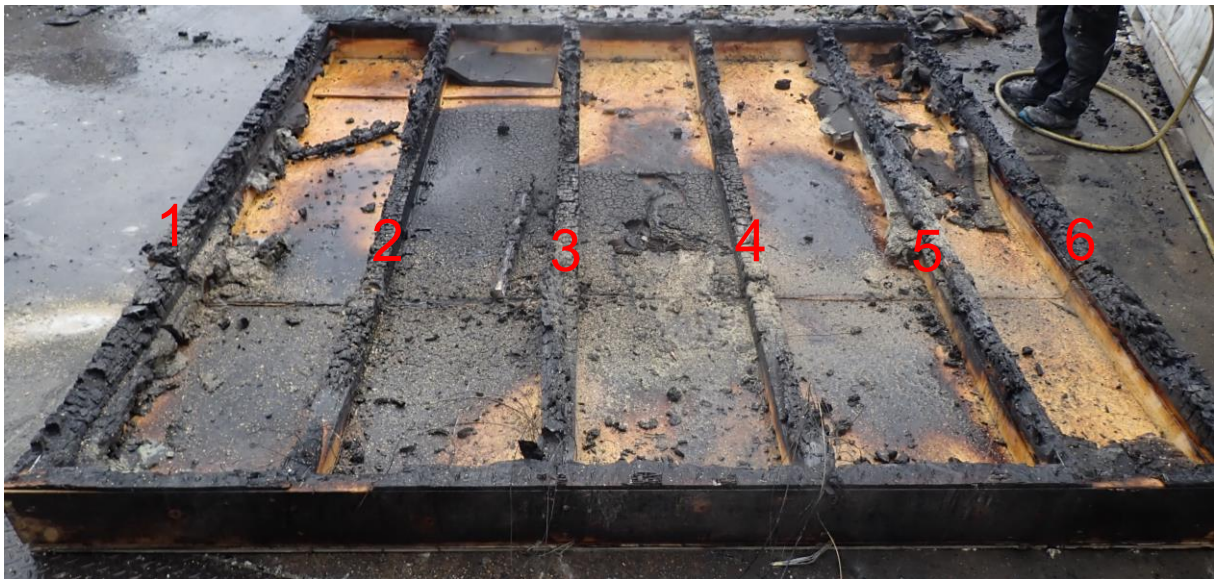
**Bild A6.17:** Blick auf den abgelöschten Probekörper; Reste der Gefachdämmung entfernt; Ständer (fortlaufend nummeriert) zur Dokumentation, Restquerschnitte ca. 750 mm von der Bauteilunterkante des Probekörpers aufgetrennt.

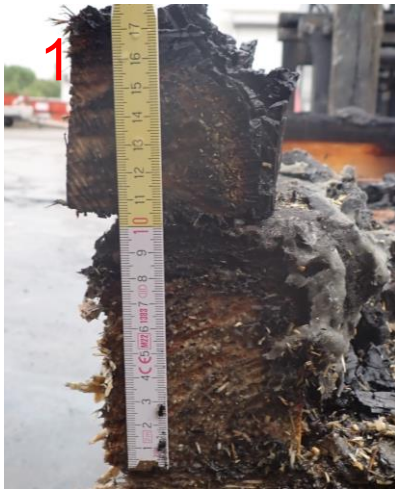
**Bild A6.18:** Restquerschnitt am ersten Ständer:  
Feuerzugewandt: (ca. 55 mm)  
Feuerabgewandt: (ca. 80 mm).

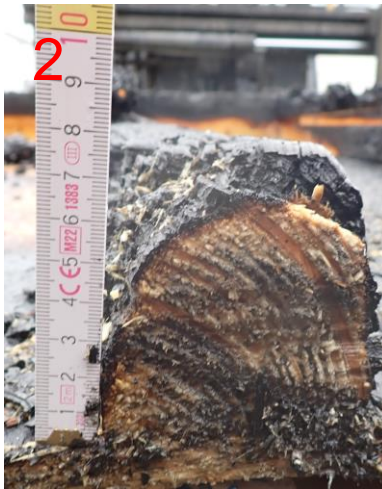
**Bild A6.19:** Restquerschnitt am zweiten Ständer:  
Feuerzugewandt: (ca. 0 mm)  
Feuerabgewandt: (ca. 60 mm).

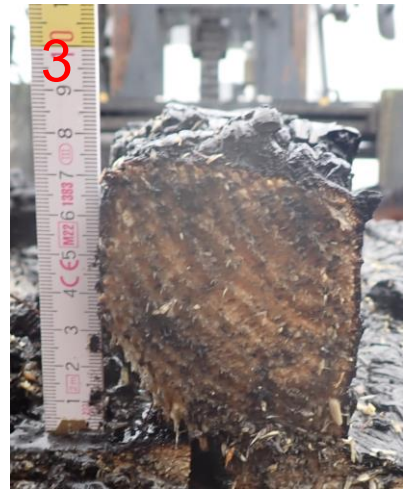
**Bild A6.20:** Restquerschnitt am dritten Ständer:  
Feuerzugewandt: (ca. 0 mm)  
Feuerabgewandt: (ca. 70 mm).

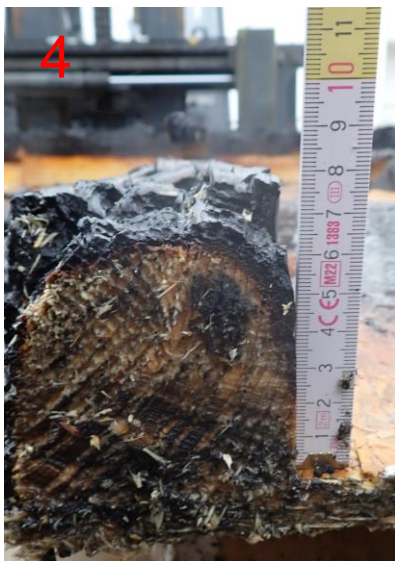
**Bild A6.21:** Restquerschnitt am vierten Ständer:  
Feuerzugewandt: (ca. 0 mm)  
Feuerabgewandt: (ca. 60 mm).

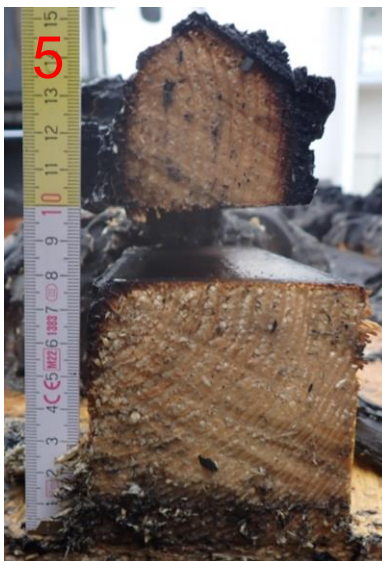
**Bild A6.22:** Restquerschnitt am fünften Ständer:  
Feuerzugewandt: (ca. 40 mm)  
Feuerabgewandt: (ca. 80 mm).

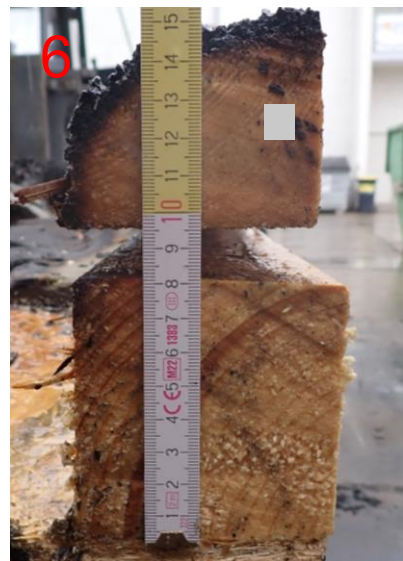
**Bild A6.23:** Restquerschnitt am sechsten Ständer:  
Feuerzugewandt: (ca. 45 mm)  
Feuerabgewandt: (ca. 80 mm).
